Kaufberatung Suzuki LJ 80: Woran krankt der Naturbursche?

1980 war das Auto längst als Umweltfeind Nummer Eins geoutet und der lustbetonte Umgang mit ihm für viele ein unverzeihliches Sakrileg. In diese Zeit platzte der Suzuki LJ 80: Klein, spaßig und weitgehend nutzwertfrei, scharte er schnell eine Fangemeinde um sich. Gelingt ihm das auch heute noch?

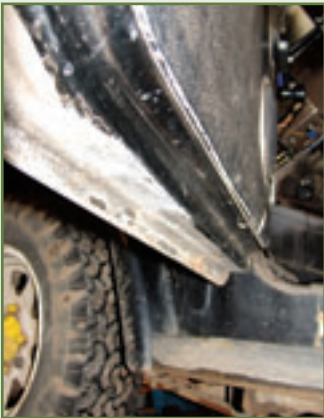
Dickes Ende: Heckschürze und Radläufe leiden unter Lochfraß

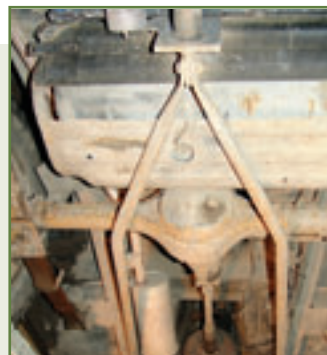
Spiel ohne Grenzen: Die Aufnahme des Lenkhebels schlägt aus

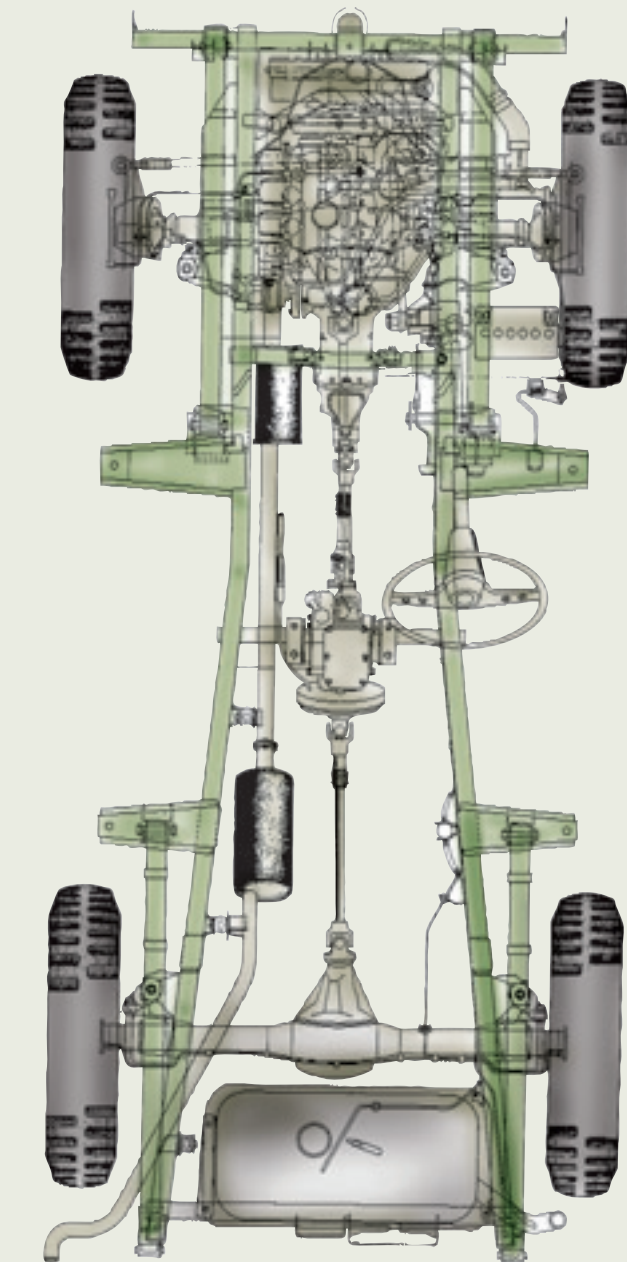
Gnadenlos hart: die originalen Gummi-Fahrwerksbuchsen

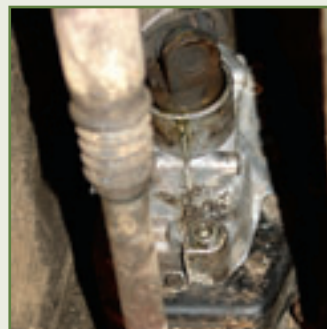
Die Kardangelenke: Arthrose ist ein Fremdwort für sie

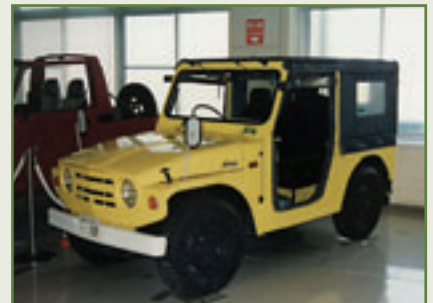
LJ 10: Den 1970 vorgestellten Urahn aller LJ schob ein 360-Kubik-Zweitakter sanft voran

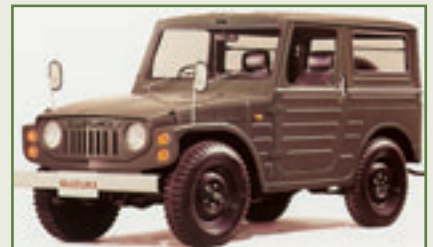
LJ 50: Der Vater des LJ 80 hatte einen durstigen Dreizylinder-Zweitaktmotor
